Etiages

Observations des écoulements dans le cadre du protocole ONDE sur le bassin de la Vienne entre 2012 et 2018

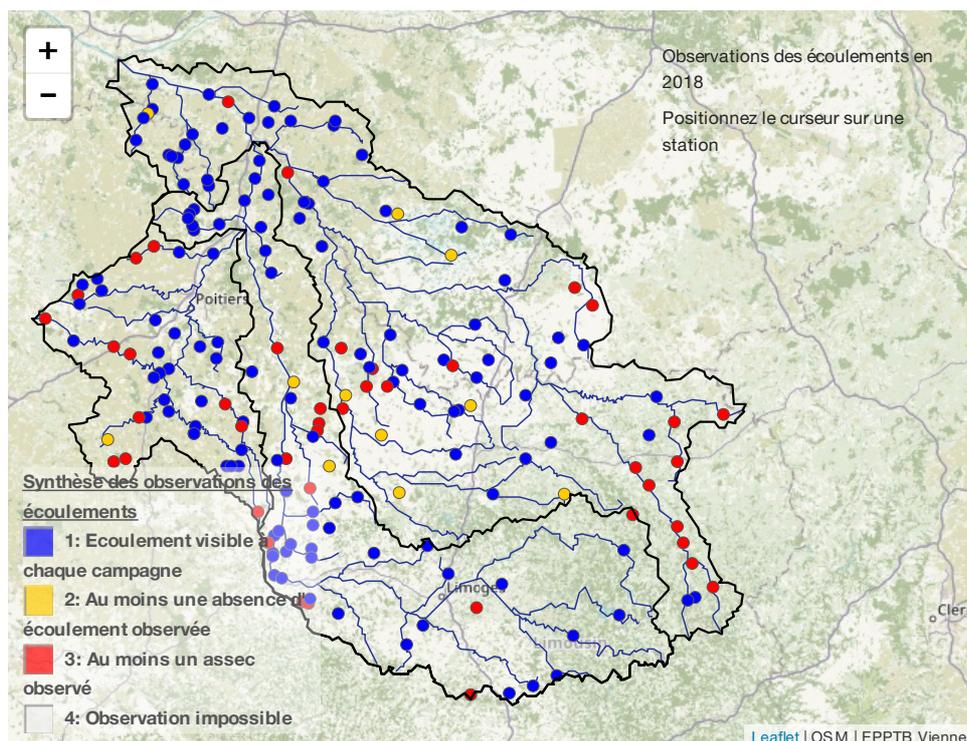
Carte

Dans la continuité de 2017, plusieurs ruptures d'écoulement des cours d'eau (assecs) ont été observées sur le bassin de la Vienne en 2018. En effet, l'année 2018 est marquée par un déficit pluviométrique marqué. La Creuse amont, le Clain amont et quelques petits cours d'eau ont principalement été touchés.

Les assecs ont été observés de juin à novembre.

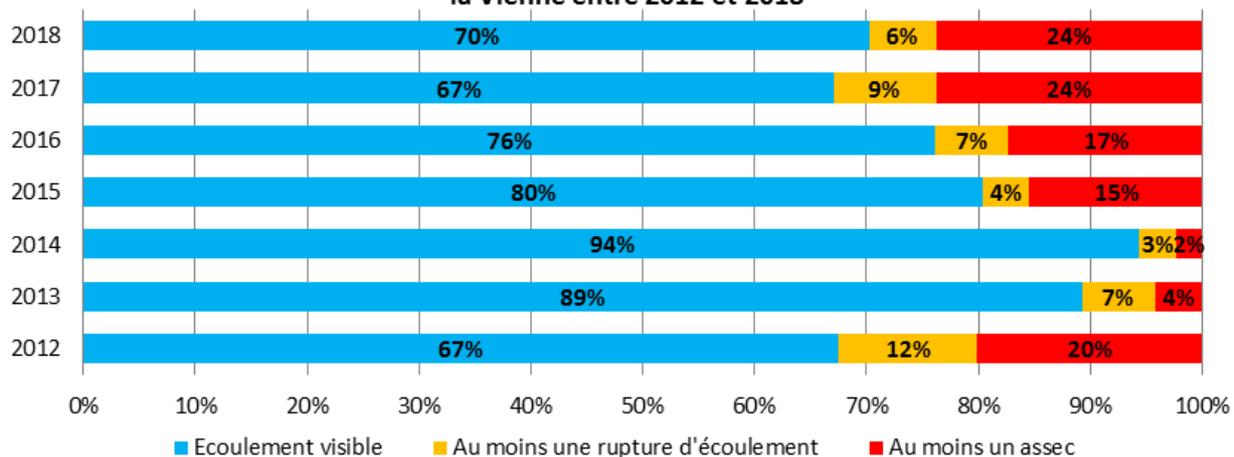
Graphique :

En 2018, plusieurs ruptures d'écoulement des cours d'eau (assecs) ont été observées sur le bassin de la Vienne.
